scanlaser		PROTOKÓŁ OKRESOWEJ KONTROLI - ROCZNEJ		Nr protokołu: W33 / 2018	
z przeglądu podstawowego obiektu mostowego				Tarnów; dnia: 05.11.2018	
Dane identyfikacyjne obiektu					
1	Nr ewidencyjny (JNI):	5	JAD:	Gmina Mieroszów	
2	Numer drogi:	dz. nr. 194/1	6	Najbliższa miejscowość:	Kowalowa
3	Kilometraż:	26+105	7	Rodzaj i nazwa przeszkody:	linia kolejowa
4	Materiał konstrukcji dźwigarów:	Stal konstrukcyjna	8	Całkowita długość obiektu:	15 [m]
STAN TECHNICZNY OBIEKTU MOSTOWEGO

z przeglądu podstawowego obiektu mostowego

sporządzony na podstawie wniosków z przeglądu podstawowego obiektu mostowego Zał. do protokołu nr: W33 / 2018

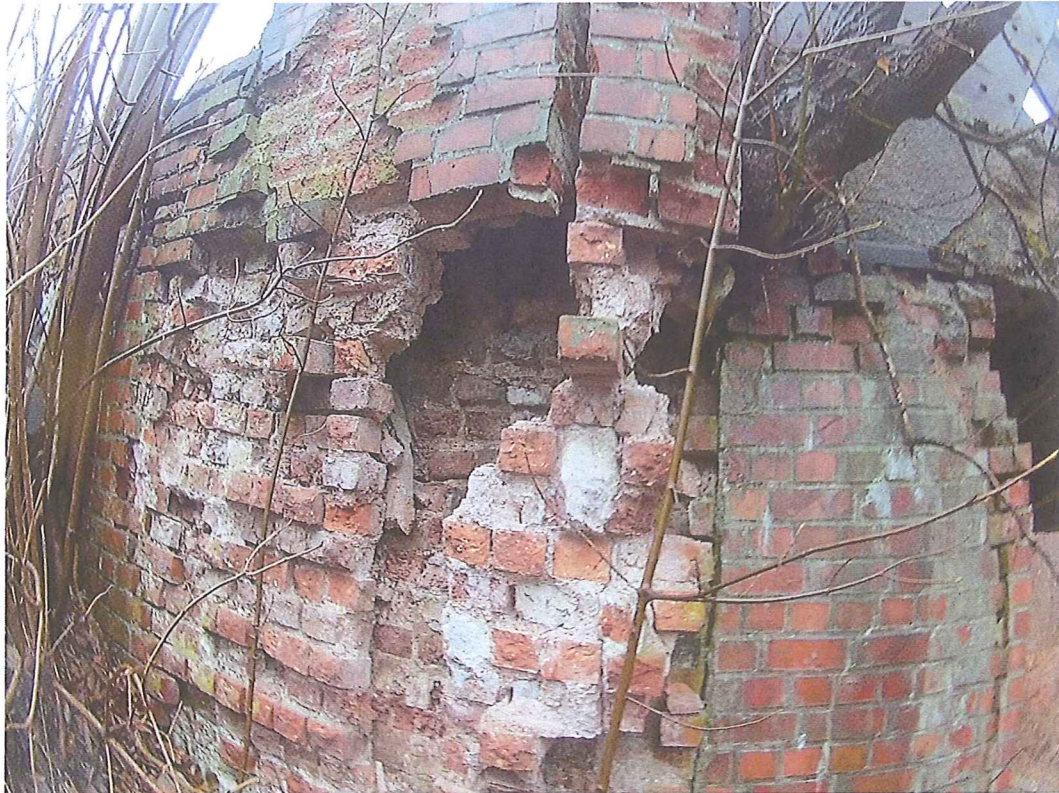
Fot. 1. Znaczne ubytki w konstrukcji ściany przyczółka

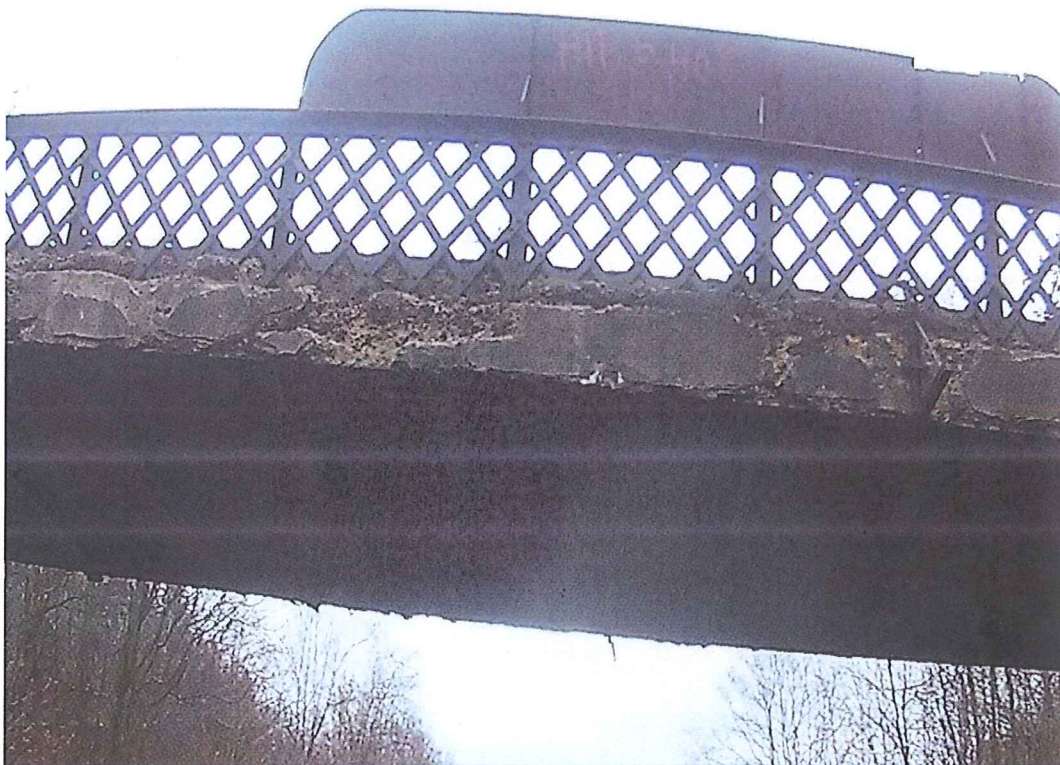
Fot. 2. Ubytki betonu w konstrukcji gzymsu

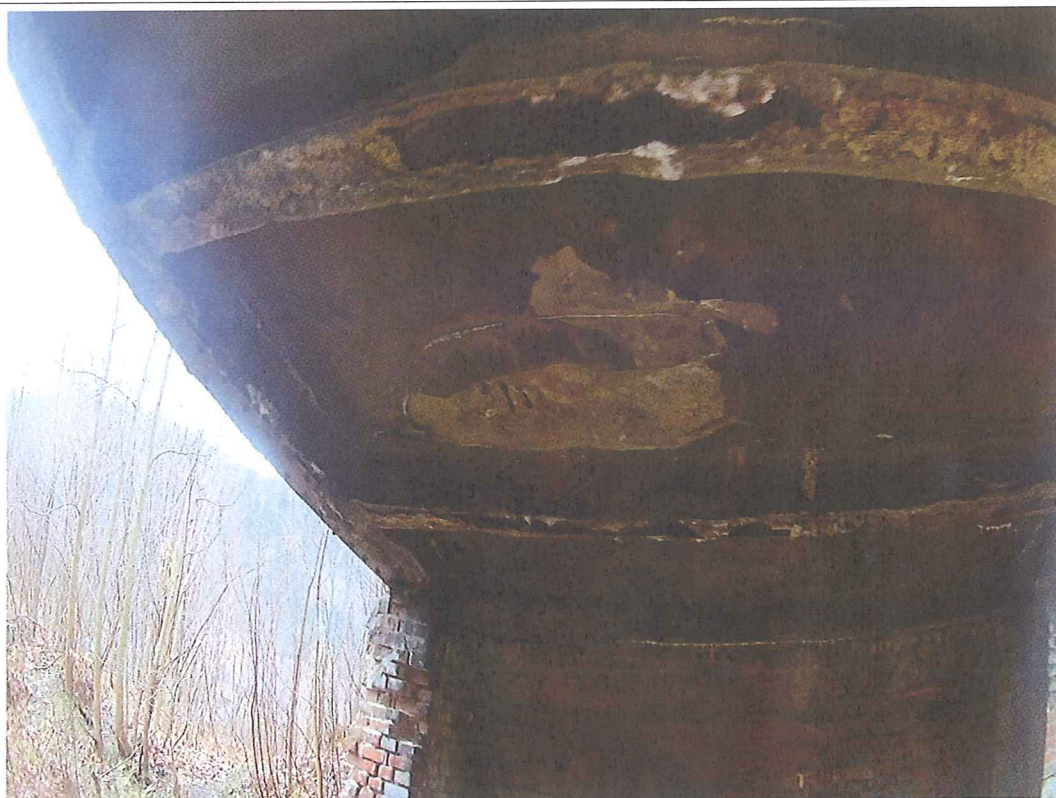
Fot. 3. Zaawansowana korozja oraz ubytek fragmentu dźwigara

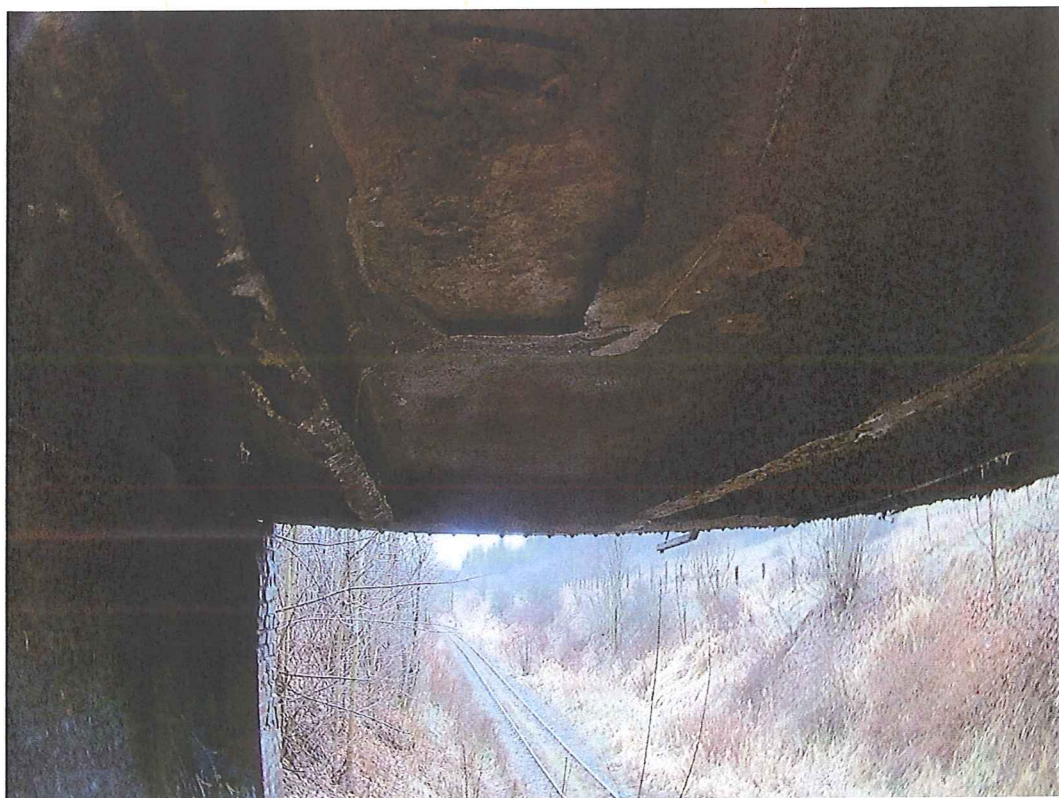
Fot. 4. Ubytki betonu w konstrukcji płyty pomostu- widoczne pręty zbrojeniowe
